ブルーカーゴ株式会社

(第87回) 1月度安全衛生委員会

東伸熱工様第4工場リフト事故

事故報告書

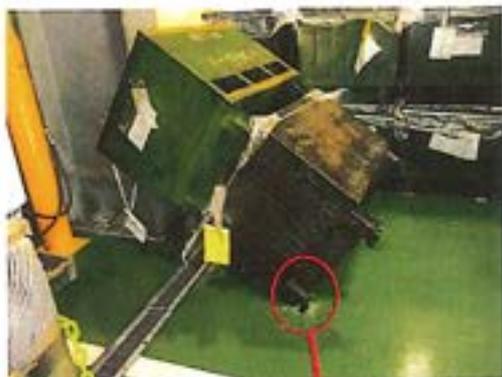
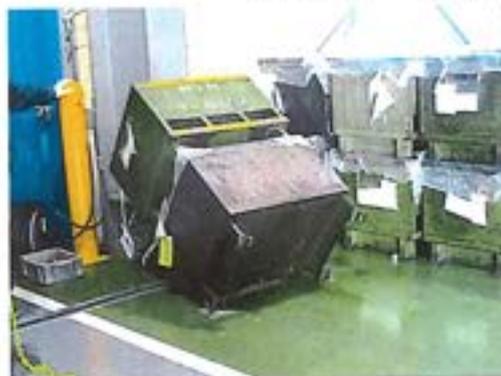
熱処理用にトラックから場内へ2段積4缶搬入、前方2缶が転倒したもの。

転倒した状態

分類	1.転落・墜落 2.転倒 3.激突 4.飛来・落下 5.崩壊・倒壊 6.激突され 7.はさまれ・巻き込まれ 8.切れ・こすれ 9.踏み抜き 10.おぼれ 11.高温低温の物の接触 12.有害物との接触 13.感電 14.爆発 15.破壊 16.火災 19.動作判定反応・無理な動作 20.接触 21.その他 22.分類不能							
内容	事故内容を簡単明瞭に 製品搬入時転倒		発生日時	2025年 1月 17日 (金) 14時 20分		当事者	部署	輸送
	発生場所	東伸熱工 第4工場	車番	東伸熱工 カウンターリフト		天候	晴れ	
対象	製品又は対象物 1-123#EBJ95M		内訳	入数×箱数 384個 X 2缶		總會	直近の従業員總會に参加した <input checked="" type="checkbox"/> 不参加	
事故発生	時系列で短く分かり易く		略図					
	①トラックから荷卸し後、場内への搬入作業を行っていた							
	②カウンターリフトにて鉄缶4缶を掬い置き場に移動した							
	③グレーチングの手前で製品を降ろそうとする							
	④降ろす位置に合わせるため、爪先を下げ前進をした							
	⑤前進中に爪先の2缶が前方へ滑ってきた							
	⑥鉄缶の足が床に接触した							
⑦その勢いで奥側の柱に倒れた								
原因	確認すれば無事故の場合どうして確認しなかったのか 置場の位置決め確認がしやすいと思い、 爪先を下げた状態で移動・作業した		事故 処理	直後対応 永田主任→新妻部長 東伸熱工:リフトマン→伊藤係長				
損害	[修理・ <input checked="" type="checkbox"/> 選別・廃棄]		社内での類似事故は?					
	損害金額	千円	<input checked="" type="checkbox"/> 有り 初めて					
再発防止	人的	(人が対応する内容) ・置き場への搬入は爪先を下げず、水平の状態で行う。 ・移動しながらのチルト動作を行わない。・止まった状態で行う。

設備	(設備で対応)						
上司コメント	漠然と「安全確認」とか「基本動作」の言葉ではなく具体的に書く 「爪先を下げる時安全な角度で作業するようにして下さい。」						日付	1月7日
(写)送付先	総括安全衛生 管理者	副安全衛生 管理者	運行管理者	事務局	安全管理者	衛生管理者	安全推進委員	
注)①太枠内は当事者記入・ 不明の部分は空白 注)②事故発生後2日以内に提出

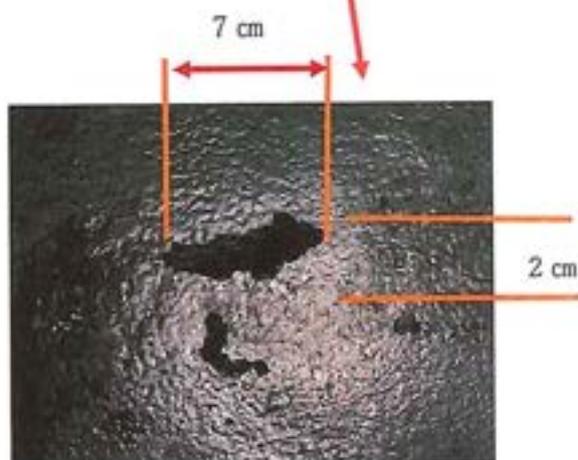
鉄缶左前足の床への接触痕

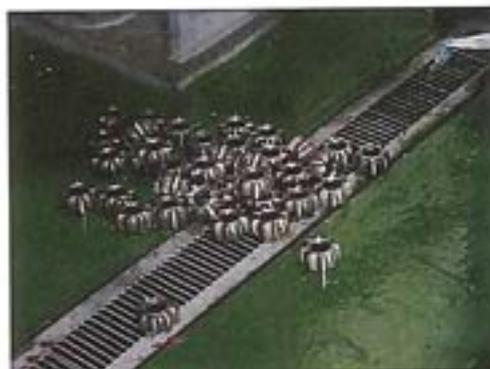
転倒して鉄缶からこぼれた製品

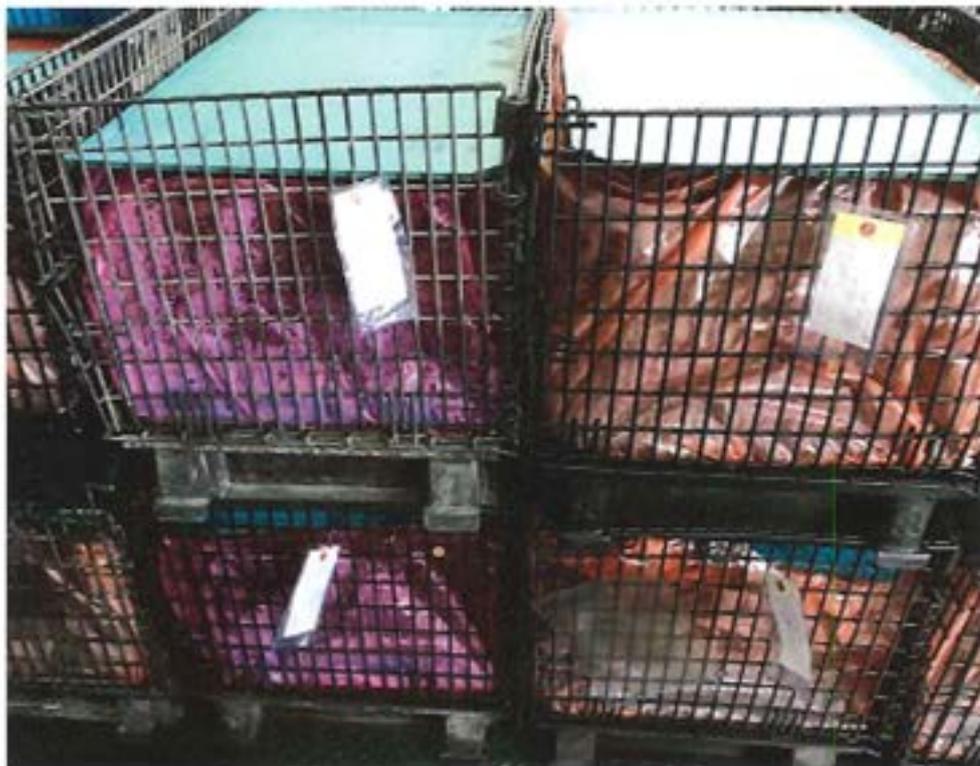
【写真① K12列2段(赤色包装、オレンジ色包装)】

分類	1.転落・墜落 2.転倒 3.激突 4.飛来・落下 5.崩壊・倒壊 6.激突され 7.はさまれ・巻き込まれ 8.切れ・こすれ 9.踏み抜き 10.おぼれ 11.高温低温の物の接触 12.有害物との接触 13.感電 14.爆発 15.破壊 16.火災 19.動作判定反応・無理な動作 20.接触 21.その他 22.分類不能						
内容	事故内容を簡単明瞭に		発生日時	2024 年 1 月 21 日 (火)			8 時 5 分
	出荷準備作業中に製品転倒		当事者				部署
	発生場所		車番	朝明精工様 カウンターリフト			天候
	朝明精工 本社 出荷場					晴れ	
対象	製品又は対象物		内訳	入数×箱数		総会	
	29-3921#BJ82			190本 X 1杯 102本 X 1杯		直近の従業員総会に 参加した・不参加	
事故発生	時系列で短く分かり易く			略図			
	① 製品置き場から出荷準備の為、カウンターリフトにて製品を移動させる作業を行っていた						
	② 製品置き場のK1、4杯(2段x2列)を移動する為爪をさした						
	③ 爪を上昇・チルトUPLし出荷場へバックで移動した						
	④ 床面に置いたが前後の色違いを分けることにした						
	⑤ バックして手前のK1(2段x1列)を引き抜こうとした						
	⑥ チルトを下げ気味にして、角度をつけて手前側を引き抜きに掛かった						
	⑦ バックしたら床面についている前列と、チルトで上がっている後列の上部が引っ掛かっていて手前のK1が前方に倒れだした						
⑧ 引っ掛かりが取れて後列のK1が前方に倒れた							
原因	確認すれば無事故の場合どうして確認しなかったのか 時間に追われて慌てていた ロック部分が引っ掛かっていることに気づくのが遅れた		事故	直後対応 ブルーカーゴ: 本人→福田課長→新妻部長 朝明精工: 本人→水越係長			
損害	[修理・選別・廃棄]		社内での類似事故は?		事故品		
	損害金額	千円	有り 初めて		朝明精工様 転倒した製品を選別実施		
再発防止	人的 (人が対応する内容) ・時間に余裕がなくても慌てずに作業を行う ・違和感があったときに対応できるような速度で作業する

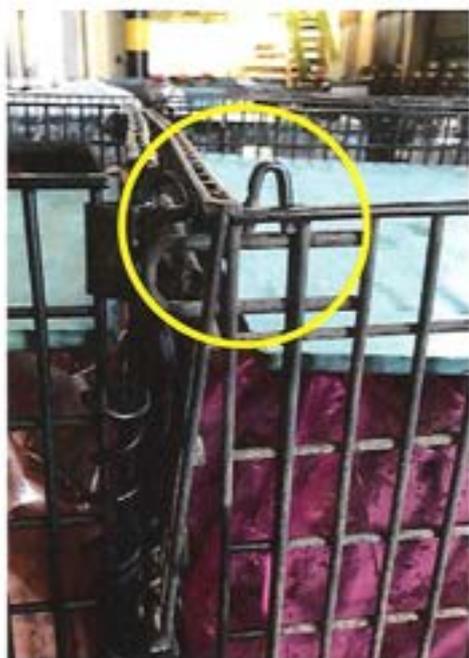
【写真② K1網の引っ掛かり】

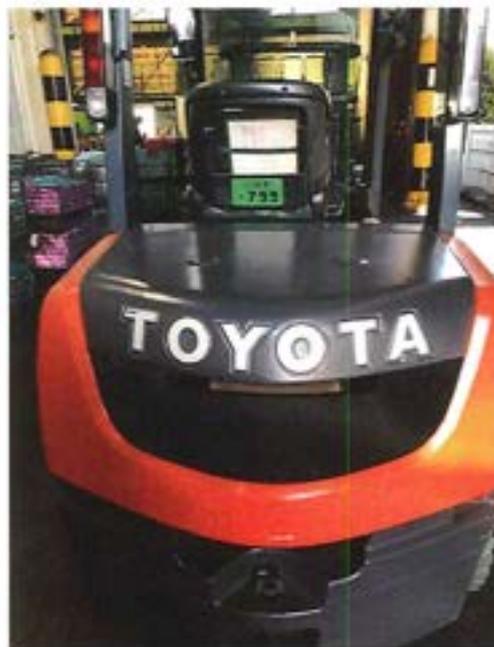
【写真③ フォークリフト】

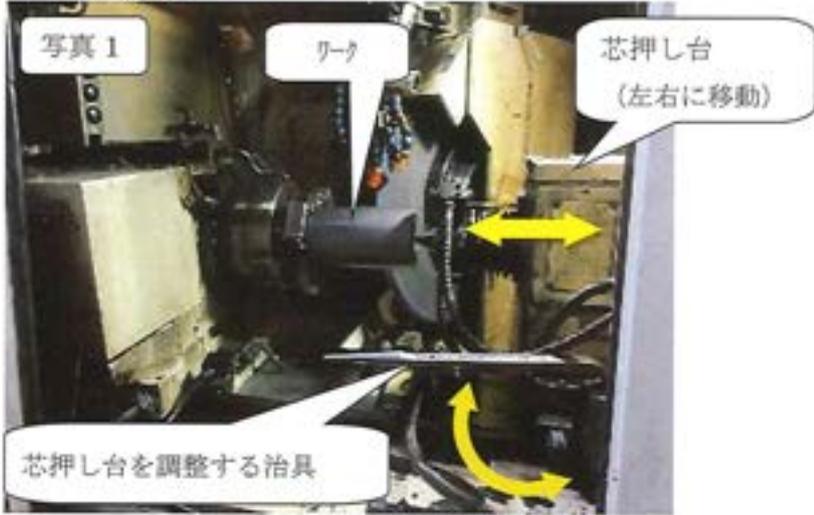
(いつ) 発生日時	2025年1月10日(金) PM1:17
(何処で) 発生場所	ローター工場 第2ローター製作課 太物 SH1 ライン GR-001
誰が) 被災者	太物ライン作業者
何をしていた) 業務内容	段取り作業 (芯押し台の位置決め)
(どうなった) 被災状況	左腹部 擦過傷
(災害状況) 発生経緯	<p>被災者は太物 SH1 ライン GR-001 にて、ワークを左手に持ち、治具を使用して、芯押し台を調整する段取り作業 (芯押し台の位置決め) を行っていた。 (写真1)</p> <p>【設備機内】</p>

<p>写真1</p> <p>ワーク</p> <p>芯押し台 (左右に移動)</p> <p>芯押し台を調整する治具</p>

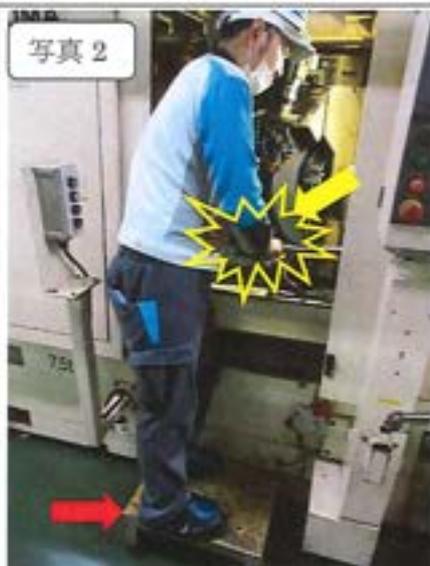
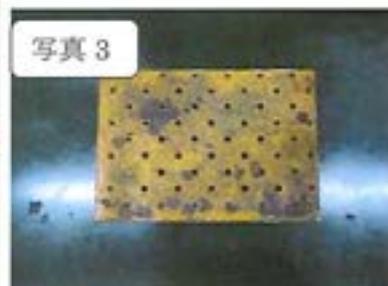
被災者は、段取り作業中（芯押し台の位置決め）に、踏み台から右足（赤色矢印）を踏み外して体勢を崩した。その際に芯押し台を調整する治具に腹部があたり（黄色矢印）、擦れた。（写真2）

※踏み台 縦 380 mm 横 525 mm 高さ 205 mm

滑り止め施工済み（写真3）

- ・ 踏み台に十分なスペースが無く小さかった。
足のサイズ（28 cm）
- ・ 段取り教育期間中で機内だけに集中しており、足元まで注意することができていなかった。
- ・ 先端が尖っている治具を使用していた。

- ・ 踏み台を十分なスペースが確保できるものへ変更する。
- ・ 段取り時における4R-KYTを実施する。
- ・ 工具の再選定をし、交換する。

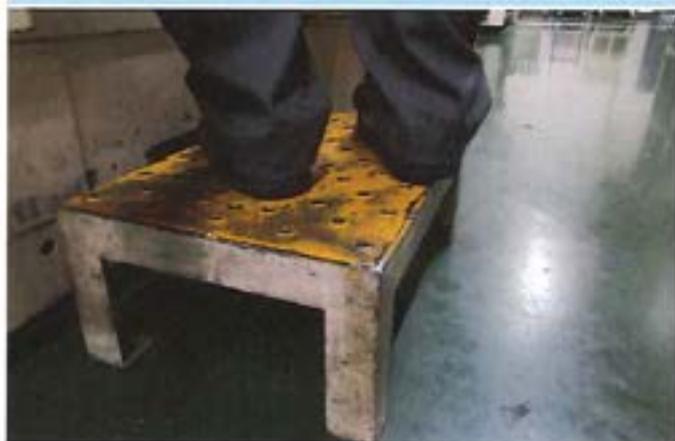
改善前

- ・踏み台を十分なスペースが確保できるものへ変更
(500mm×350mm×H200mm → 600mm×500mm×H200mm)

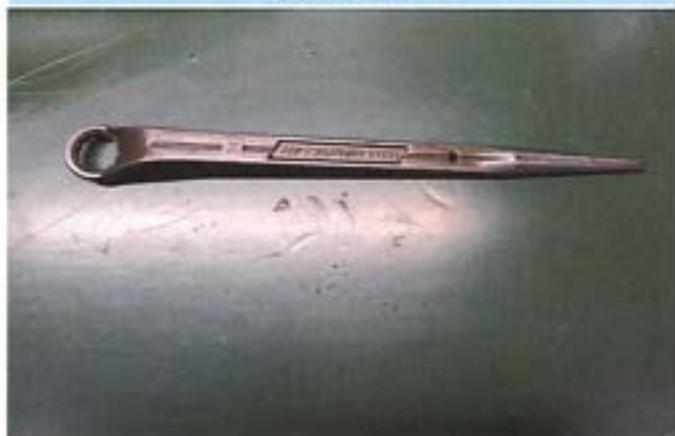
改善前

- ・工具の再選定、交換

(レンチ長さ 375mm の番線シ工具 → 効ネレンチの 310mm)
